Causas de Falhas em Bombas de Engrenagens

Neste folheto estão descritas as principais causas de danificações em Bombas Hidráulicas de Engrenagens Rexroth decorrentes de falhas na aplicação e utilização. Todas as ocorrências mencionadas ao lado caracterizam defeitos não cobertos pela garantia.

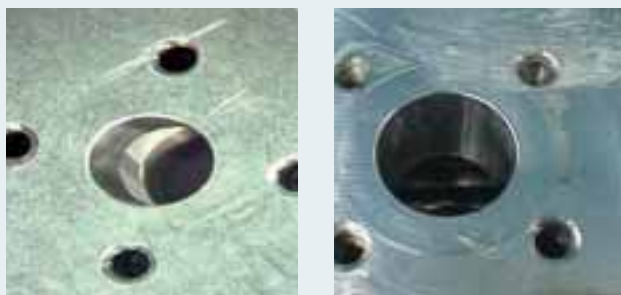
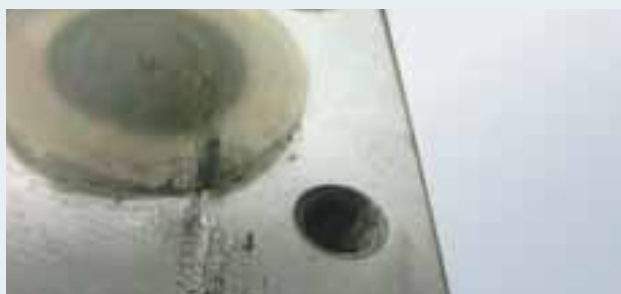
Riscos e batidas na área de vedação dos pórticos da carcaça (pressão e sucção). Podem ocorrer erros durante a montagem do flange e/ou manuseio inadequado da bomba.

- ▶ O manuseio inadequado da bomba pode danificar as faces dos pòrticos da sucção e da pressão, gerar riscos e deformações, ocasionando falhas de vedação (vazamento na pressão e entrada de ar na sucção)

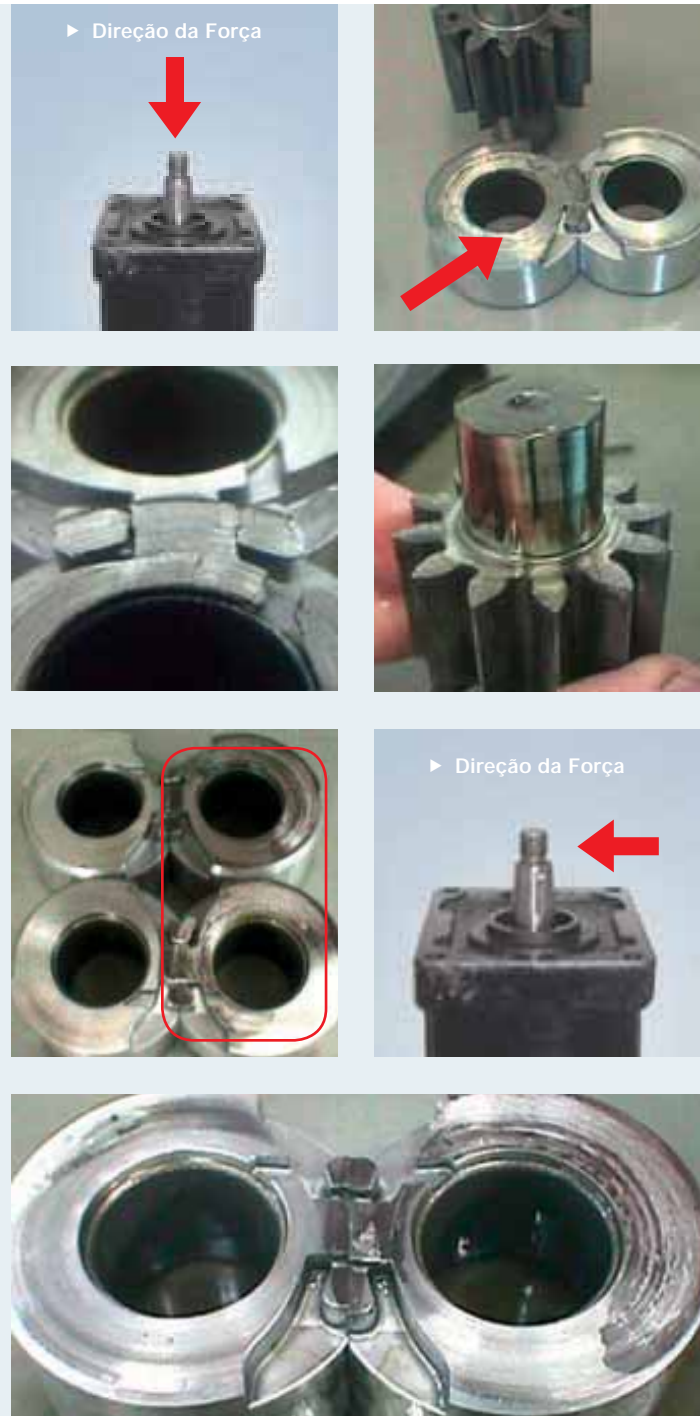
Danificação da bomba devido ao esforço axial na ponta do eixo. O mancal traseiro da engrenagem acionada fresado devido à força axial resultante da transmissão da bomba.

Mancal traseiro da engrenagem acionada fresado, devido à força axial resultante da transmissão da bomba.
Engrenagem acionada fresada devido à força axial resultante da transmissão da bomba.

Os mancais dianteiros e traseiros da engrenagem acionada apresentam fresamento parcial das faces devido à força radial.

- ▶ Cargas axiais devido ao acoplamento ou devido a batidas na montagem do mesmo danificam os mancais e engrenagens. O acoplamento deve ser montado manualmente, com ajuste deslizante e sem cargas axiais

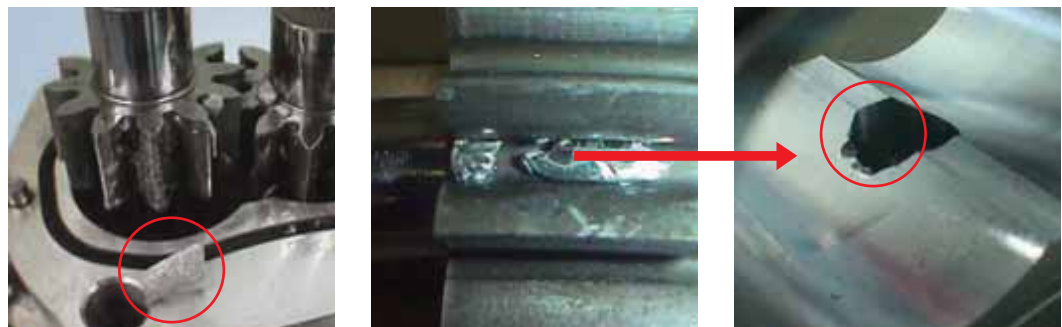
Entrada de corpo estranho no interior da bomba, ocasionando travamento e danificação dos componentes.

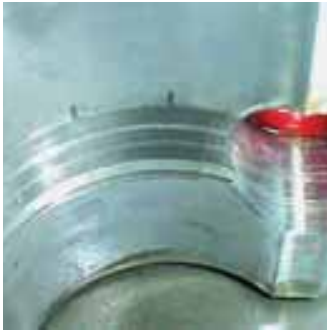
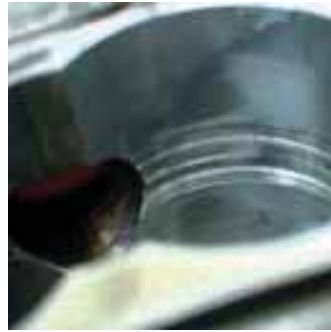
Riscos profundos na carcaça no lado da sucção (às vezes até na pressão), devido à contaminação do óleo hidráulico por cavacos.

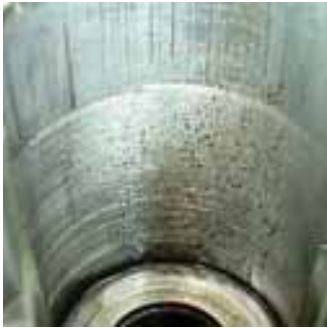
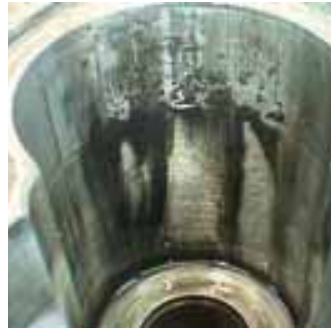
Superfície riscada na carcaça no lado da sucção (parcialmente na pressão) devido à contaminação do óleo hidráulico por partículas. Estágio inicial da danificação.

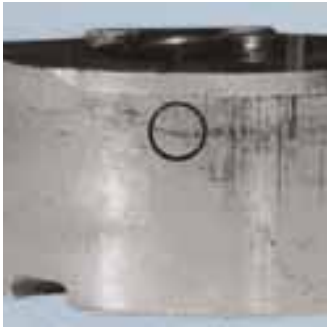
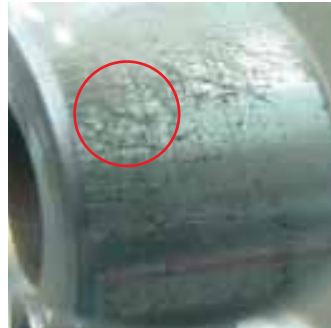
Traços sinuosos (vermiformes) na superfície externa das buchas devido à contaminação do óleo hidráulico.

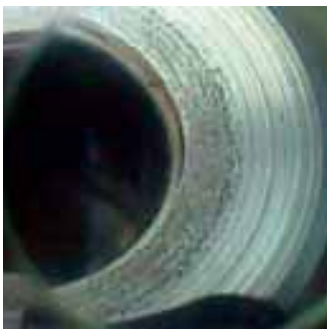
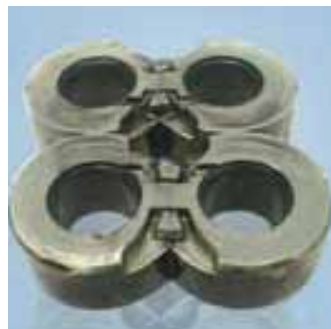
Erosão por contaminação do óleo hidráulico na linha de contato. Riscos concêntricos na área do pé do dente, devido à contaminação. Cor leve, tendendo ao cinza.

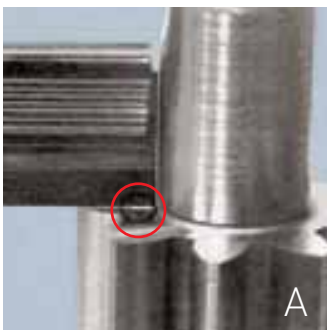
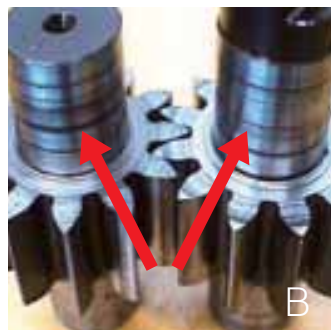
A) Zona de esmerilhamento devido à contaminação do óleo hidráulico por cavacos, visível com régua de luz.

B) Desgaste no colo da engrenagem, devido à contaminação por cavacos.

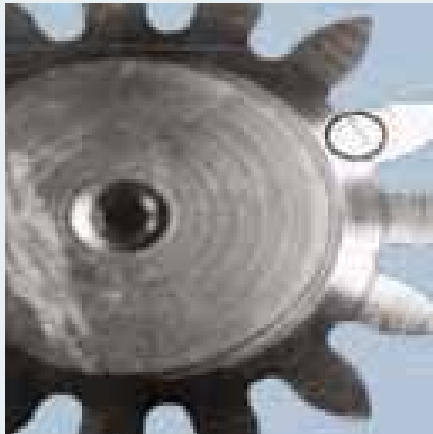
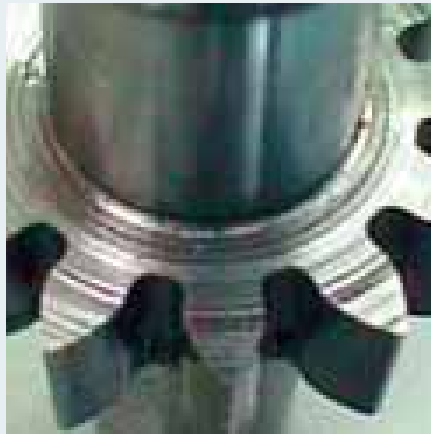
Zona de esmerilhamento devido à contaminação do óleo hidráulico.

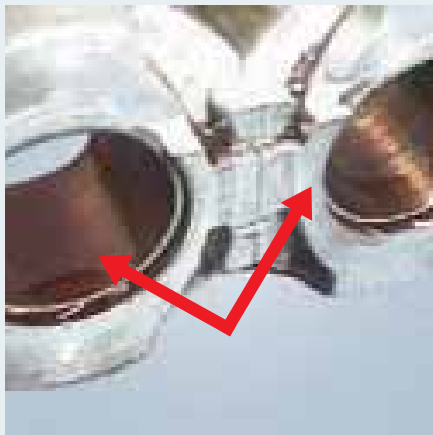
Bronze transparecendo, camada de Teflon® rompida no apoio do colo da engrenagem (contaminação do óleo hidráulico).

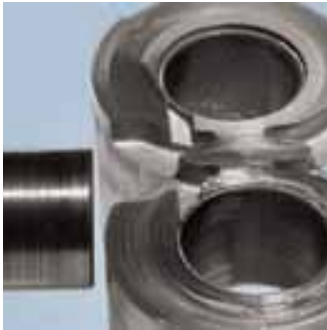
Consequências de alta temperatura na bomba e danificação dos colos e faces devido à abrasão causada por contaminações.

Danificação em estágio avançado.

Efeitos similares são produzidos por sobrecargas hidráulicas e sobreaquecimentos.

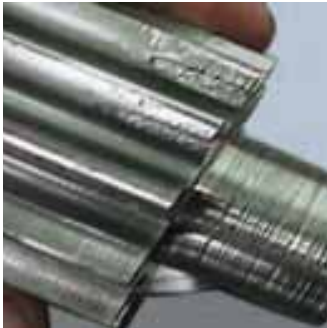
Danificação severa de colos e faces devido à abrasão causada por contaminações e/ou sobrecargas hidráulicas e/ou aquecimento excessivo do óleo hidráulico. Estágio de falha total.

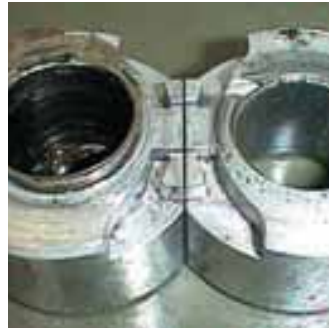
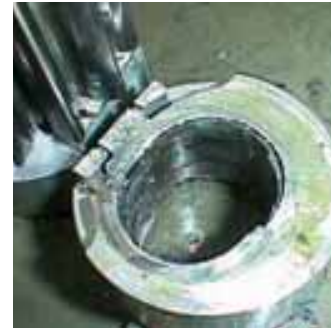
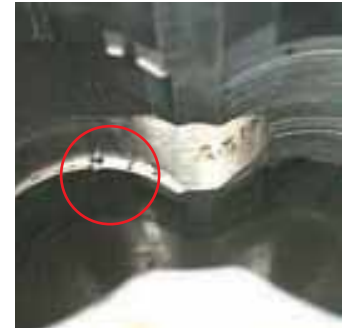
Cavidade do amaciamento aprofundada pelas engrenagens, devido à danificação dos mancais. Estágio de falha total.

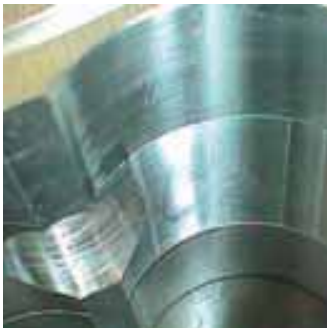
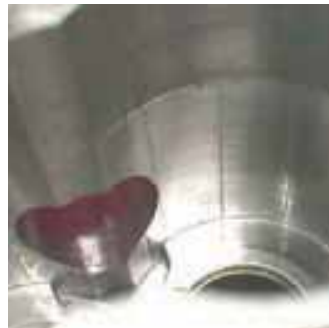
A carcaça apresenta marcas do cravamento dos dentes das engrenagens na cavidade de amaciamento por picos de pressão.

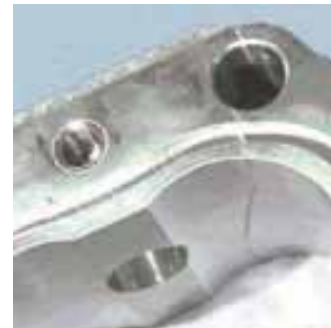
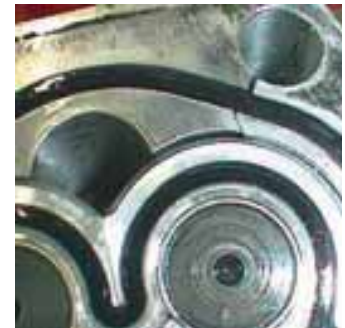
Falha causada normalmente por picos de pressão acima da especificação.

No entanto, ocorre também quando há uma frequência cíclica elevada que poderia provocar a quebra por fadiga.

É necessário análise da aplicação.

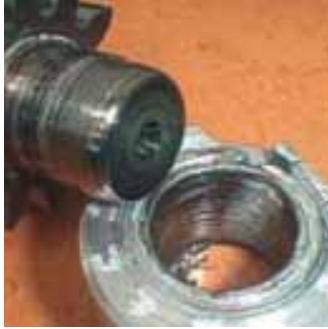
Danificação total da bucha do mancal e do colo devido à contaminação e/ou sobrecarga hidráulica e/ou excesso de temperatura.

Anel antiextrusão fundido, vedações enrijecidas por sobreaquecimento do óleo hidráulico.

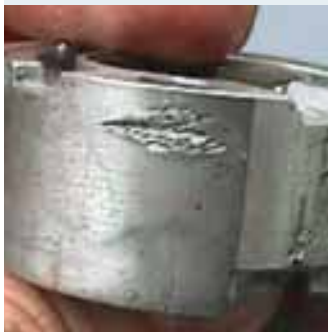
Vaporização do óleo hidráulico pela redução da pressão durante seu movimento.

Remoção de material nas faces dos mancais, por cavitação.

Reservatório de óleo mal posicionado, muito abaixo do nível da bomba ou muito distante.

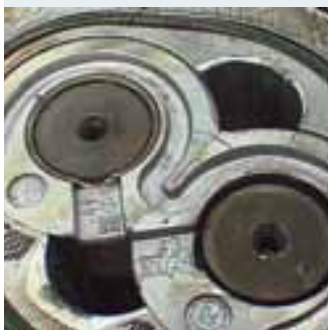
Remoção de material no corpo da bomba, devido à restrição na tubulação (velocidade do óleo muito alta na tubulação).
