Causas de Falhas em Bombas de Engrenagens

Neste folheto estão descritas as principais causas de danificações em Bombas Hidráulicas de Engrenagens Rexroth decorrentes de falhas na aplicação e utilização. Todas as ocorrências mencionadas ao lado caracterizam defeitos não cobertos pela garantia.

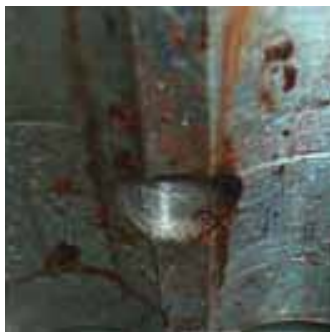
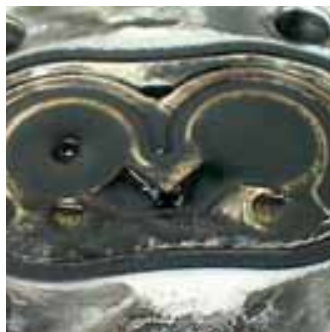
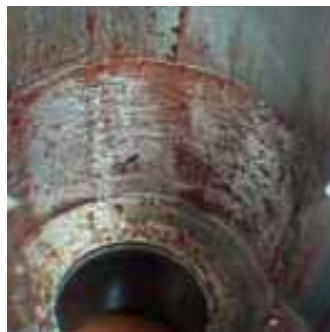
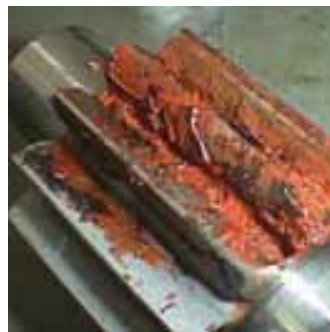
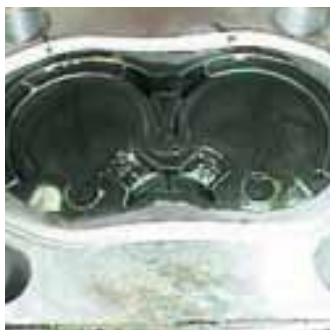
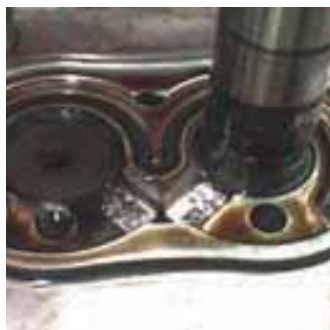
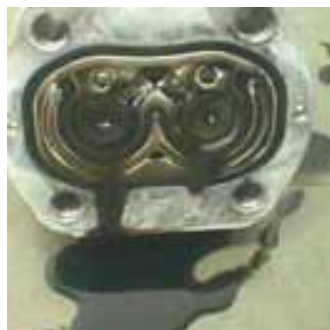
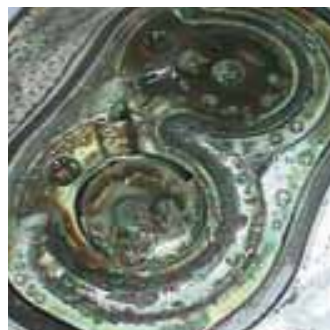
Bronze transparecendo, camada de Teflon® rompida no apoio do colo da engrenagem (contaminação do óleo hidráulico).

Utilização de óleo hidráulico sujo no funcionamento da bomba.

- 2 A danificação do produto por trabalhar com fluido contaminado, com acidez elevada ou deterioração química, resulta em redução da vida útil do equipamento e não tem cobertura pela garantia.

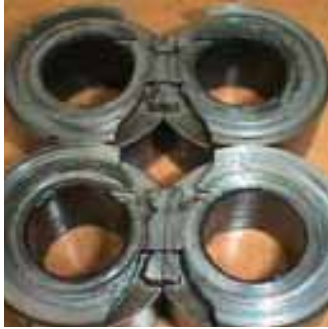
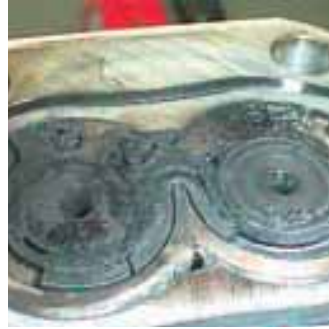
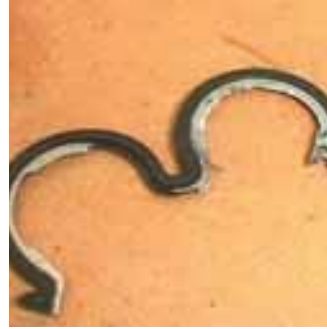
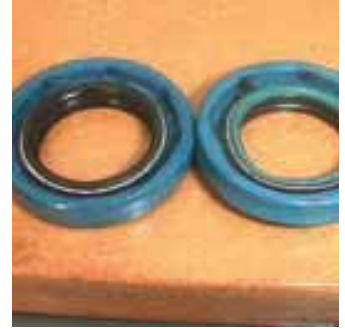
Danificação total da bucha do mancal e do colo devido à contaminação e/ou sobrecarga hidráulica e/ou excesso de temperatura.

Anel antiextrusão fundido, vedações enrijecidas por sobreaquecimento do óleo hidráulico.
